월성 원전 삼중수소 유출 및 관련 안전성 점검 사항

2021.2
원자력 안전 연구회
NSSG

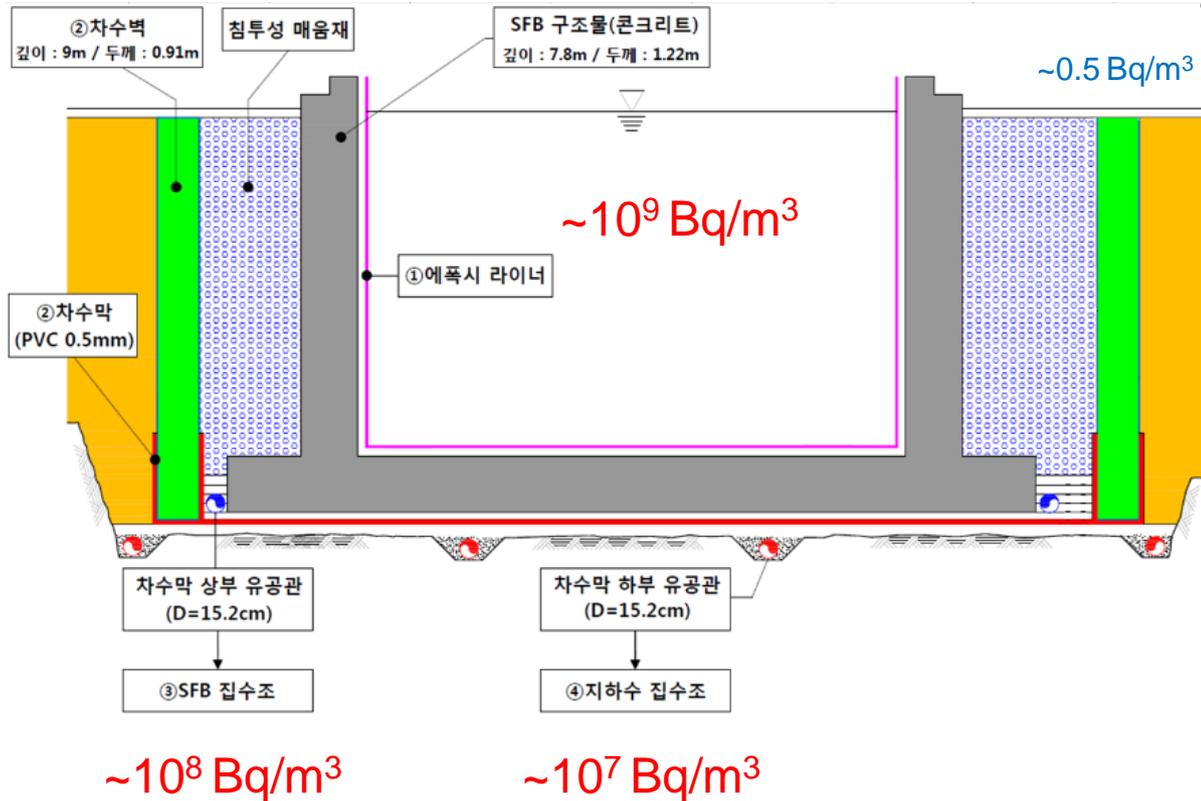
열성 유출 확인-지하구조물

- 균열여부와 무관한 삼중수소 측정
- 감마핵종 : 균열 유출 확인
- 측벽토양 삼중수소 미량 검출 : 하부 미측정

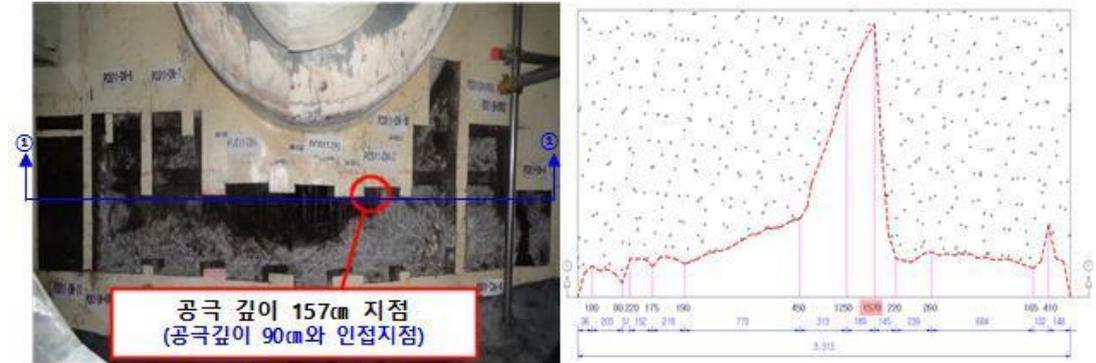
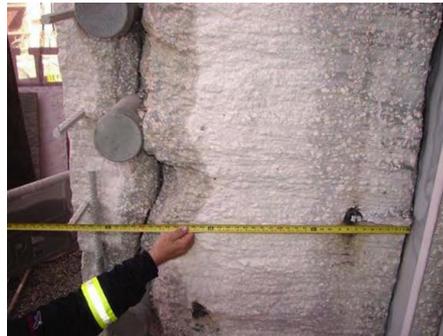
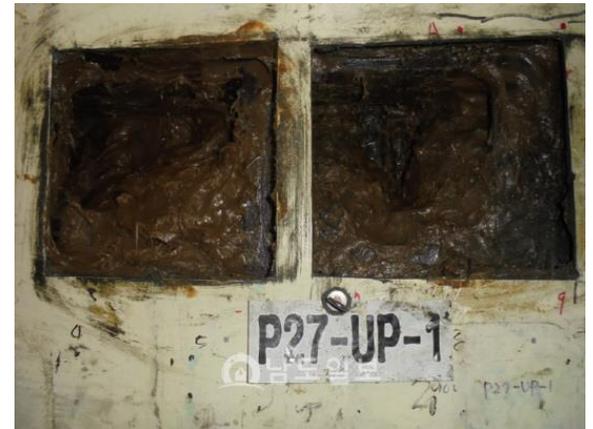
- 격납건물 철판 (라이너 플레이트, CLP: Containment Liner Plate) 배면 부식 발생
 - 한빛 2호기 정기검사 중 부식 확인('16.6.28), 쏘 원전 확대 점검, **원인 미입증**
- 규제 체계의 공백
 - 30년간 육안검사 시행 : 해외 사례 미반영
 - 경제성을 위한 격납건물 시험 조건의 완화
 - 현재 격납건물 일부만 검사 완료
- 원전 노후화에 따른 격납건물 건전성 확인 필요
 - 의도적으로 철판에 **국한된** 원인 제시
 - 원인규명 의지 지연에 따른 신뢰성 상실
- 격납건물 철판 두께가 시공 시부터 미달
 - 공사 품질 관리 허점 노출
- 한빛 4호기 콘크리트 공극
 - 대규모 공극 발견
 - 현재 재가동 기약 없음

- 지속적인 열화 검사 필요
- 구조/기밀 안전성 재평가 필요
- 구조물 장기 안전성 검사 도입 필요
 1. UAV 기반 원전시설 안전성 조사
 2. PSinSAR 기반 원전시설 안전성 조사
 3. 열화상 및 분광분석 기반 원전시설 안전성 조사
 4. 레이저스캐너 기반 원전시설 안전성 조사
