[논평]

월성 1호기 사용후핵연료 저장수조에서 지속적인 누설 확인

2022. 10. 19.
국회의원 양이원영

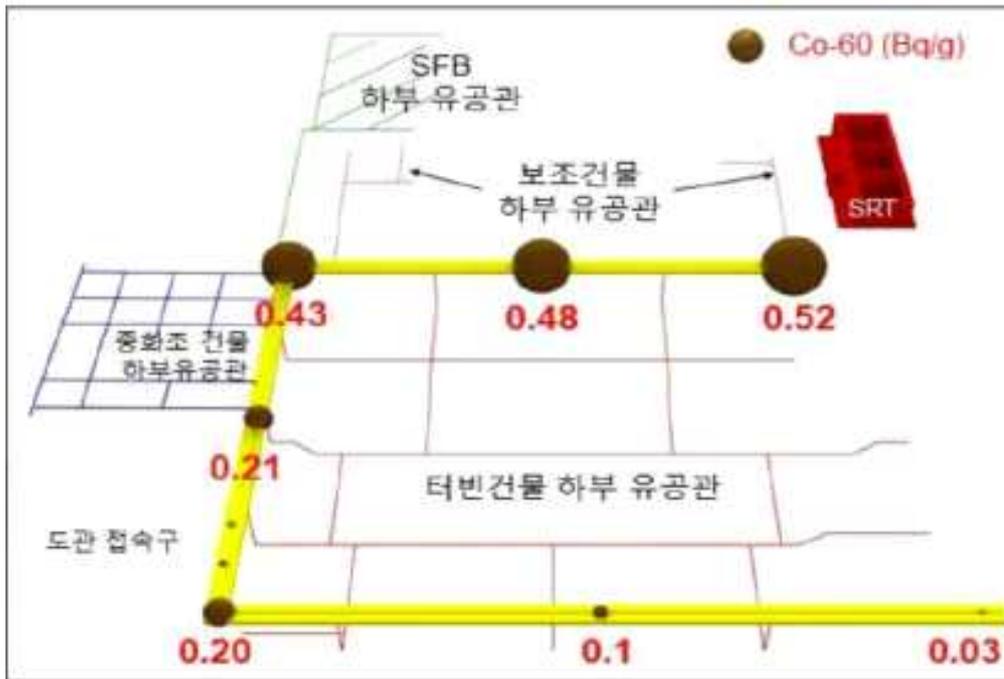
#첨부2. 원자력안전위원회 조사단의 SRT 근접 유공관 감마핵종 검출 자료

벽에서 방사성오염수가 누출되었으며 유공관에 흐르는 물이 최대 1백만 벵크렐 삼중수소로 오염되어 있고 사용후레진탱크 인근 유공관의 물도 감마핵종인 코발트 60으로 오염되어 있었다.
